Oxidação *In Situ* bem-sucedida de Etilbenzeno e Xilenos utilizando Fe(II) – Persulfato Ativado por Citrato

Scott Pittenger, Earth Tech, 30 S. Keller Rd, Ste 500, Orlando, FL 32810

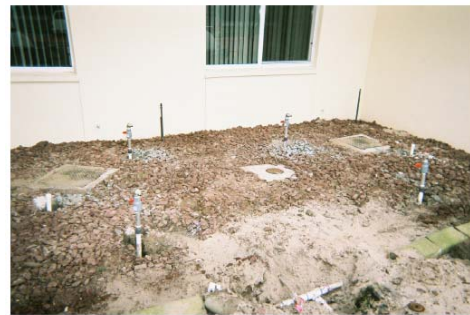
A litologia do solo consistia de argila com filamentos arenosos. A taxa de fluxo da água subterrânea era de 1 pé/dia. Os contaminantes foram isolados a uma pequena pluma de 100 pés quadrados com algum impactos potenciais em solo de zona manchada. Foram instalados nove poços ISCO de 1" de diâmetro, com fechamento entre 7 a 12 pés abaixo da superfície.

Por um período de três dias de injeção ativa foram aplicados 1.800 galões de uma solução de 20 w/v% (peso percentual com relação ao volume total) de persulfato Klozur™ e 297 galões de uma solução de 2,5 W/v% de Fe(II) – citrato em todos os nove pontos de injeção para dentro da subsuperfície. Inicialmente o ativador era injetado primeiro, seguido pelo persulfato Klozur™. No entanto, o método foi modificado mediante a pré-mistura do ativador com o persulfato, injetando-os simultaneamente. A taxa média de fluxo do oxidante e ativador foi de 4 gpm. No período pós-injeção a água subterrânea foi medida no poço MW-9 para monitorar as alterações dentro da área de tratamento, incluindo o gradiente descendente da área de tratamento no poço MW-10.

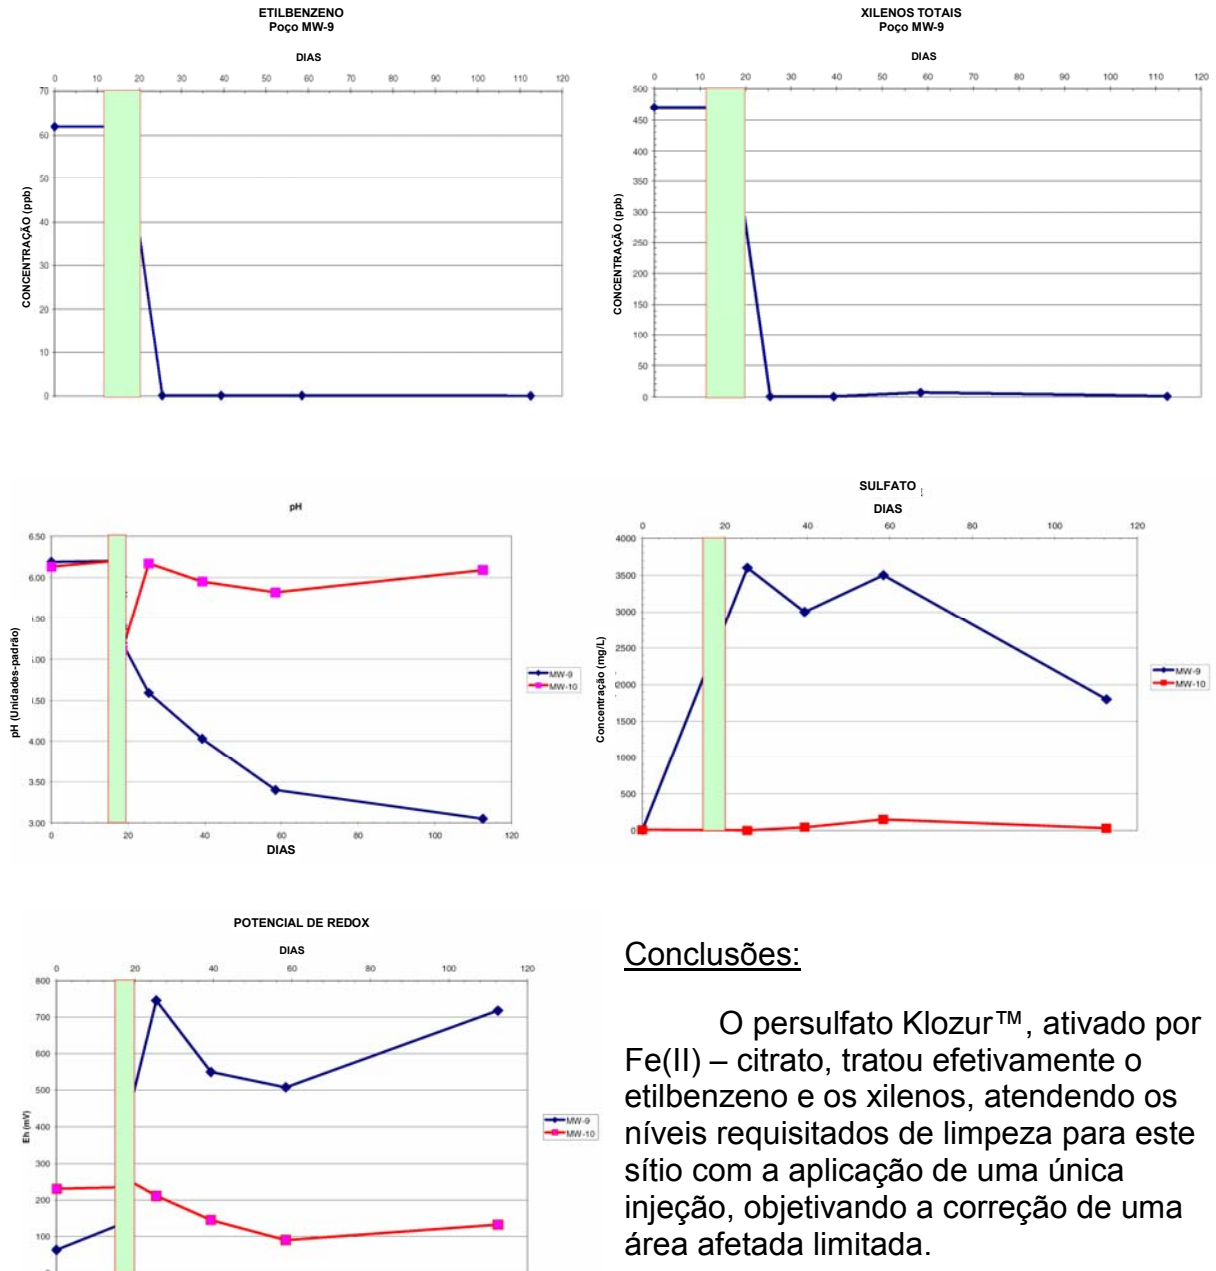
A amostragem de água subterrânea foi executada no dias 9, 23, 42 e 97 após a injeção. Os valores exibiram as concentrações de etilbenzeno e xilenos no poço MW-9 durante este período. Dentro de sete dias após o início das injeções, as concentrações de contaminantes diminuíram, chegando a níveis abaixo dos limites de detecção por método laboratorial (*Laboratory Method Detection Limits* - LMDLs) e ainda permaneceram abaixo do LMDL três meses depois.

As condições da água subterrânea na zona de tratamento foram alteradas em consequência da aplicação da ISCO. O Eh (potencial de redox) aumentou de aproximadamente 60 mV para 750 mV e a condutividade atingiu níveis acima de 200.000 μS . As concentrações de sulfato e sódio aumentaram 500 vezes sobre a linha de base na zona de tratamento, mas os valores tendem a voltar às condições de pré-injeção. O pH diminuiu também por causa da decomposição do persulfato.
