DESCRIÇÃO DO PROJETO

OXIDAÇÃO QUÍMICA *IN-SITU*

**Tratamento com Persulfato Ativado de Pluma de Cloreto de Metileno
Indústria Química em Los Angeles, CA**

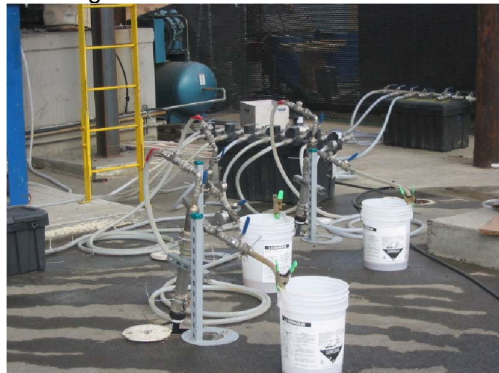
A MEC^x, LLC (MECX) realizou recentemente uma aplicação de oxidação química *in-situ* (ISCO) em uma antiga indústria química em Los Angeles, CA. A liberação de cloreto de metileno de um tanque subterrâneo de armazenamento causou uma extensa contaminação do solo e da água subterrânea no local. Após seis anos de operação de extração do vapor do solo e do sistema de bombeamento e tratamento, o solo e a água subterrânea estavam perto de conseguir o "saneamento" do RWQCB de Los Angeles. Entretanto, a descoberta de contaminação adicional sob o prédio exigia uma avaliação com uma tecnologia que pudesse rapidamente conseguir o saneamento do local. A ISCO foi escolhida por causa de seu curto período de tempo de limpeza e sua relação custo-eficácia. O peróxido de hidrogênio catalisado, seguido pelo persulfato de sódio ativado foi escolhido como tecnologia ISCO.

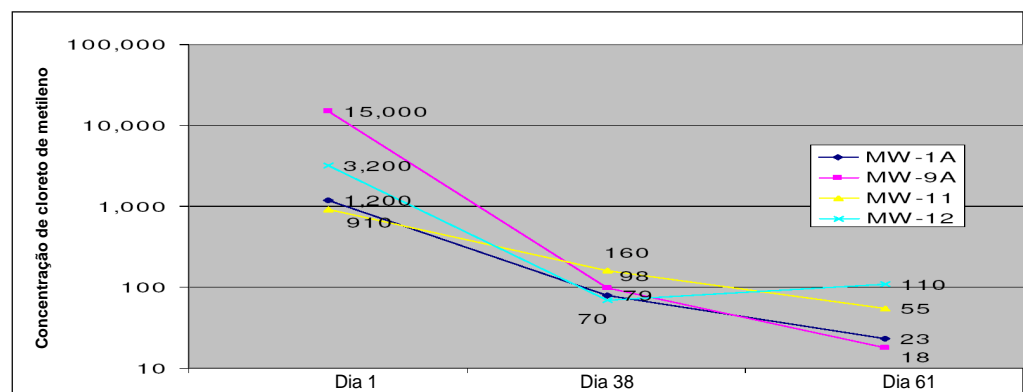
Os resultados iniciais indicam que a ISCO reduziu os níveis de cloreto de metileno em 94 a 97% em um tratamento de 61 dias consecutivos. A redução mais significativa foi observada no poço MW-9A, com um decréscimo de 15.000 ug/l a 18 ug/l. Com base nesses resultados de êxito, o "saneamento" do local do RWQCB está sendo buscado.
